ZEMĚTŘESENÍ

Zemětřesení

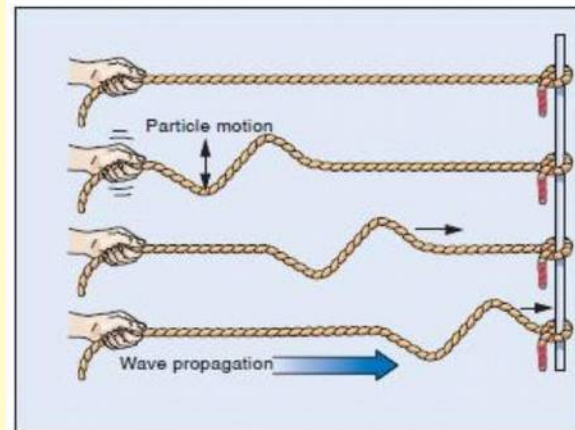
2. S -vlny

2 – 5 km/s

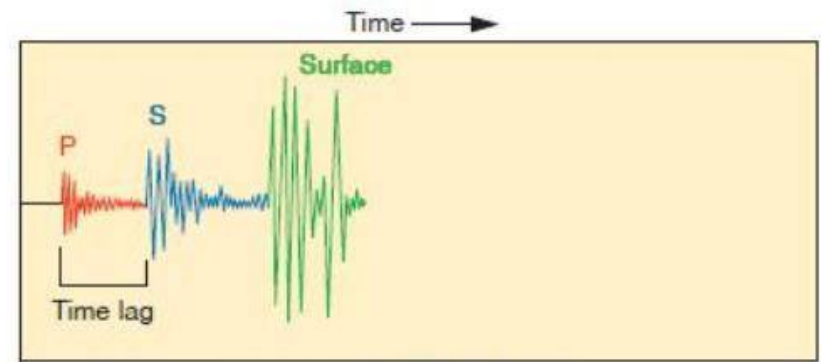
Seismogram blízkého a vzdáleného zemětřesení

A Station near focus

B Station far from focus

Seismogram from station A

Time of earthquake

Seismogram from station B

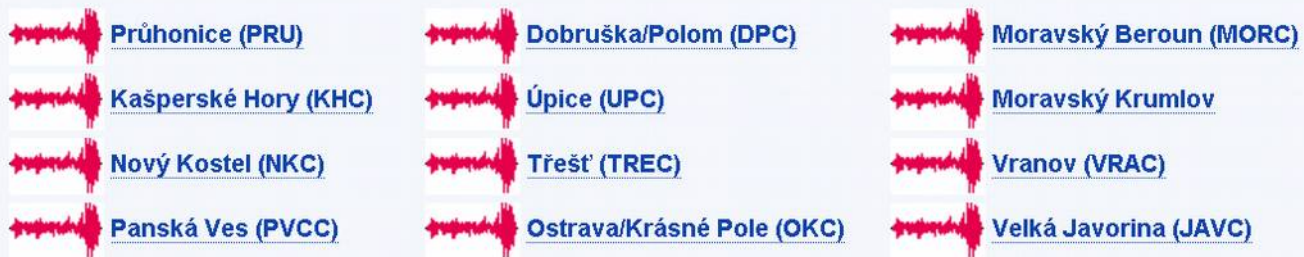
Aktuální seismogramy stanic České regionální seismické sítě

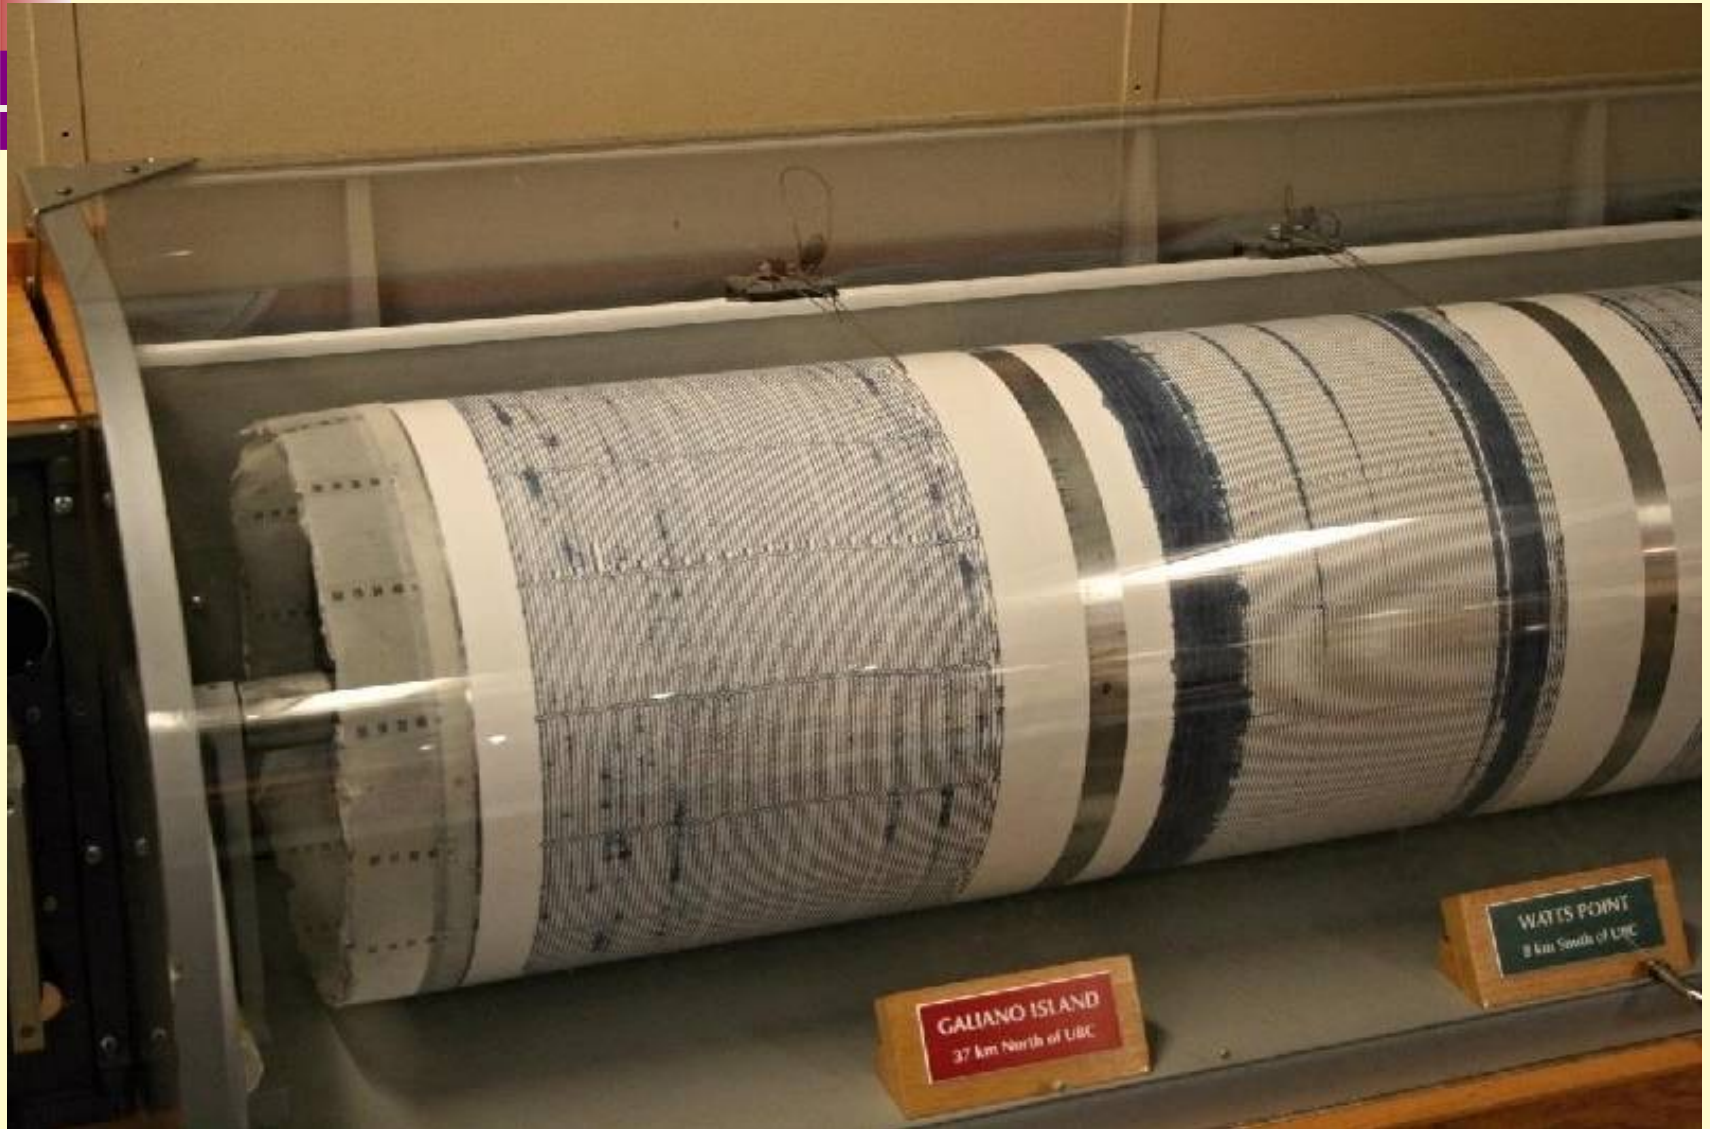
Seismograf na Univerzitě Britské Kolumbie (UBC) Vancouver

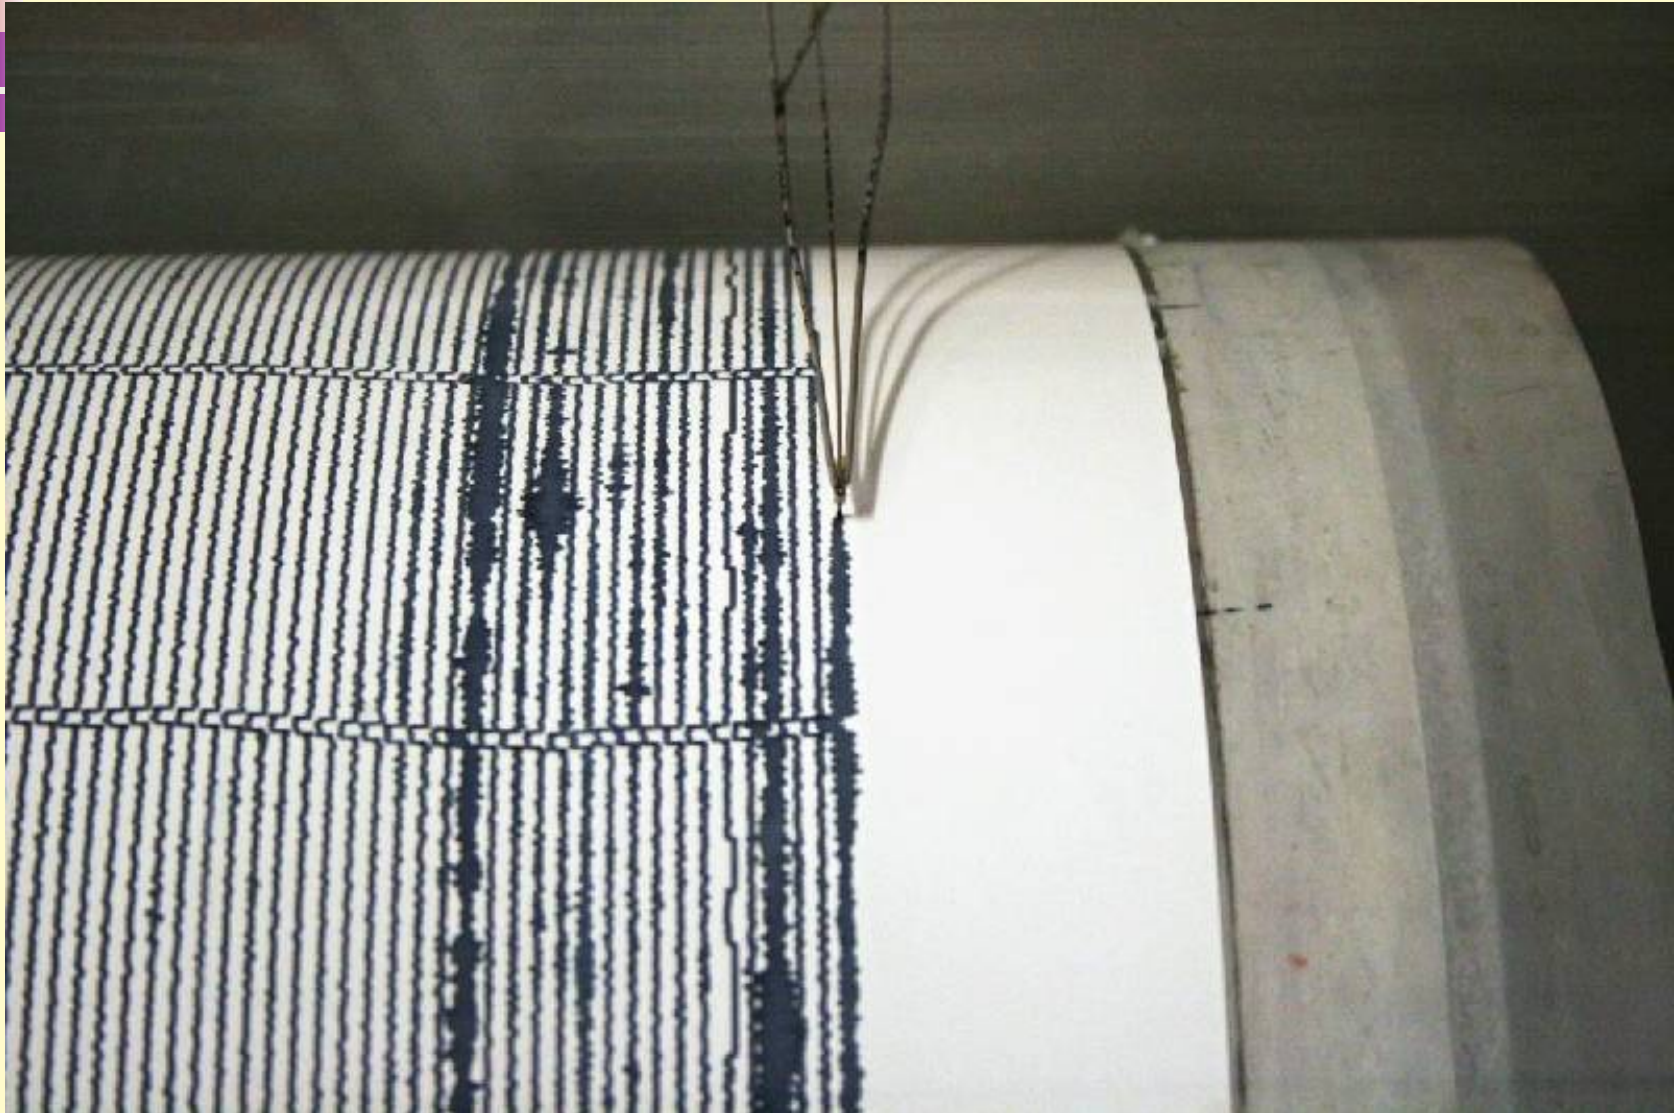
Seismograf na Univerzitě Britské Kolumbie (UBC) Vancouver (detail zapisovače)

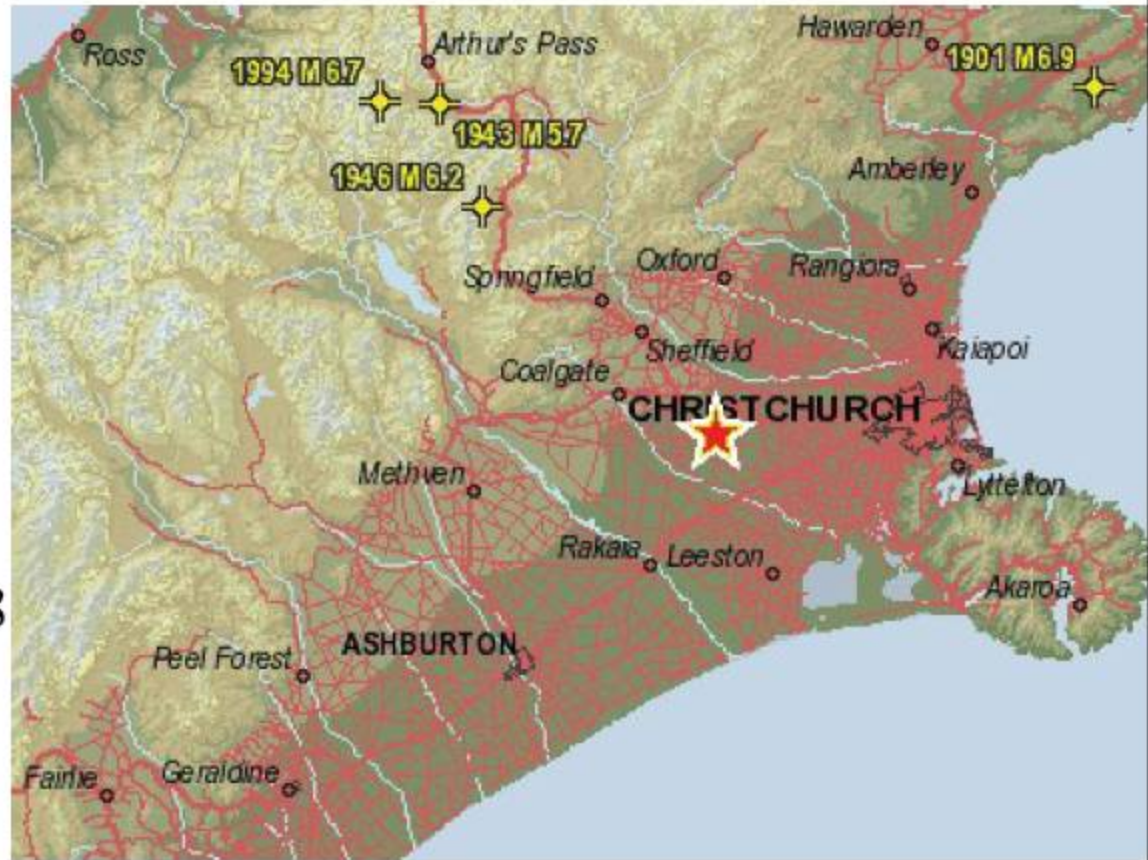
The Main Shock

Saturday, September 4 2010 at **4:35 am** (NZST),
(UTS Sept 3, 4.35pm)

- **Magnitude $M_w=7.1$**
- **Focal Depth: 10 km**
- **Location: 43.55°S , 172.18°E**
- **30-40 km west of Christchurch CBD**
- 10 Km from Darfield
- Max Intensity $\text{MMI}=8$

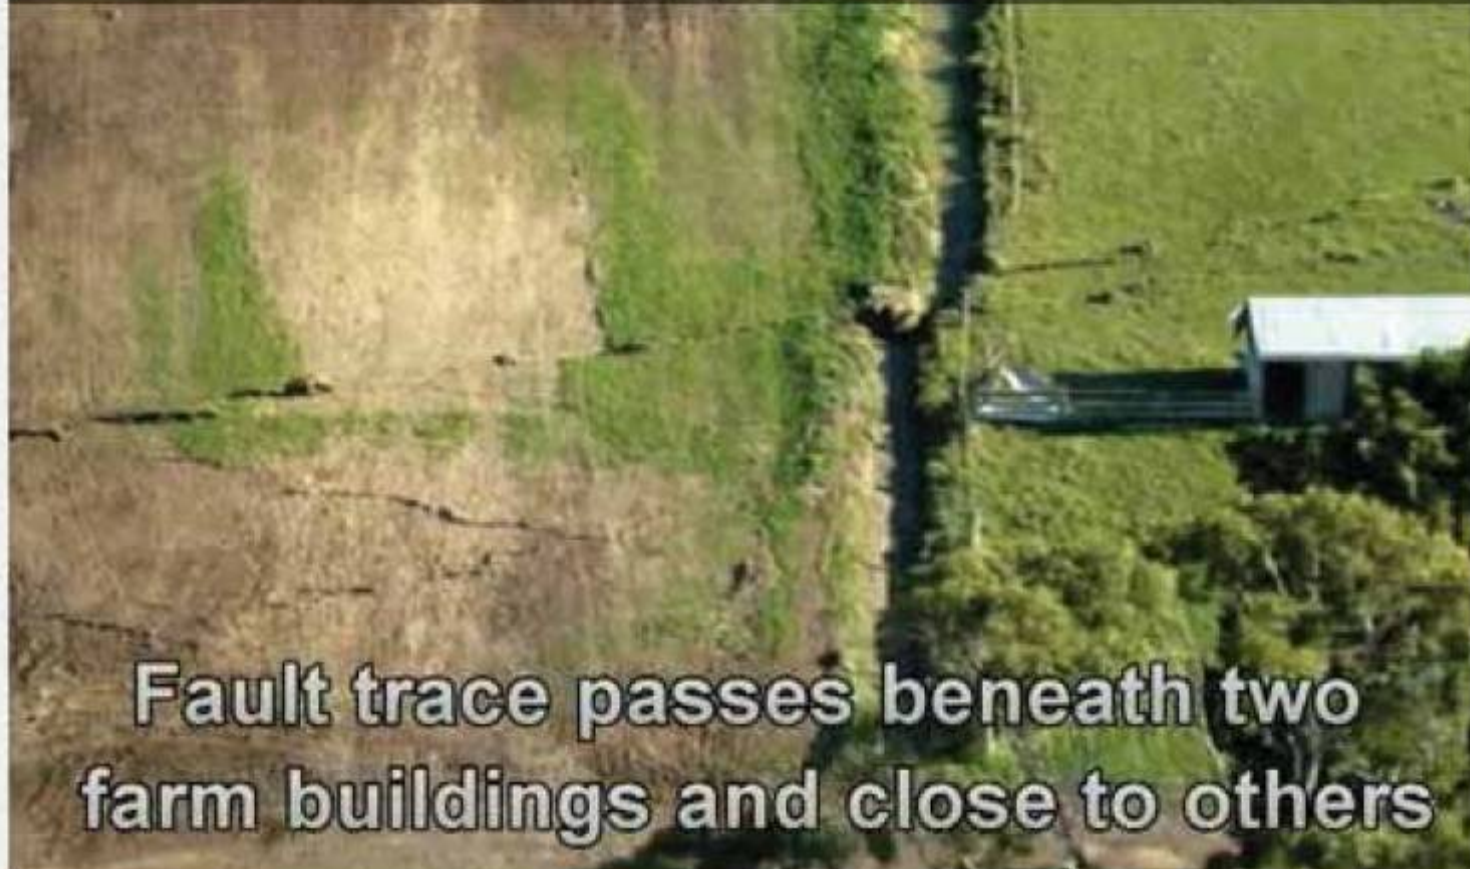
Canterbury Earthquake - first flyover of fault trace

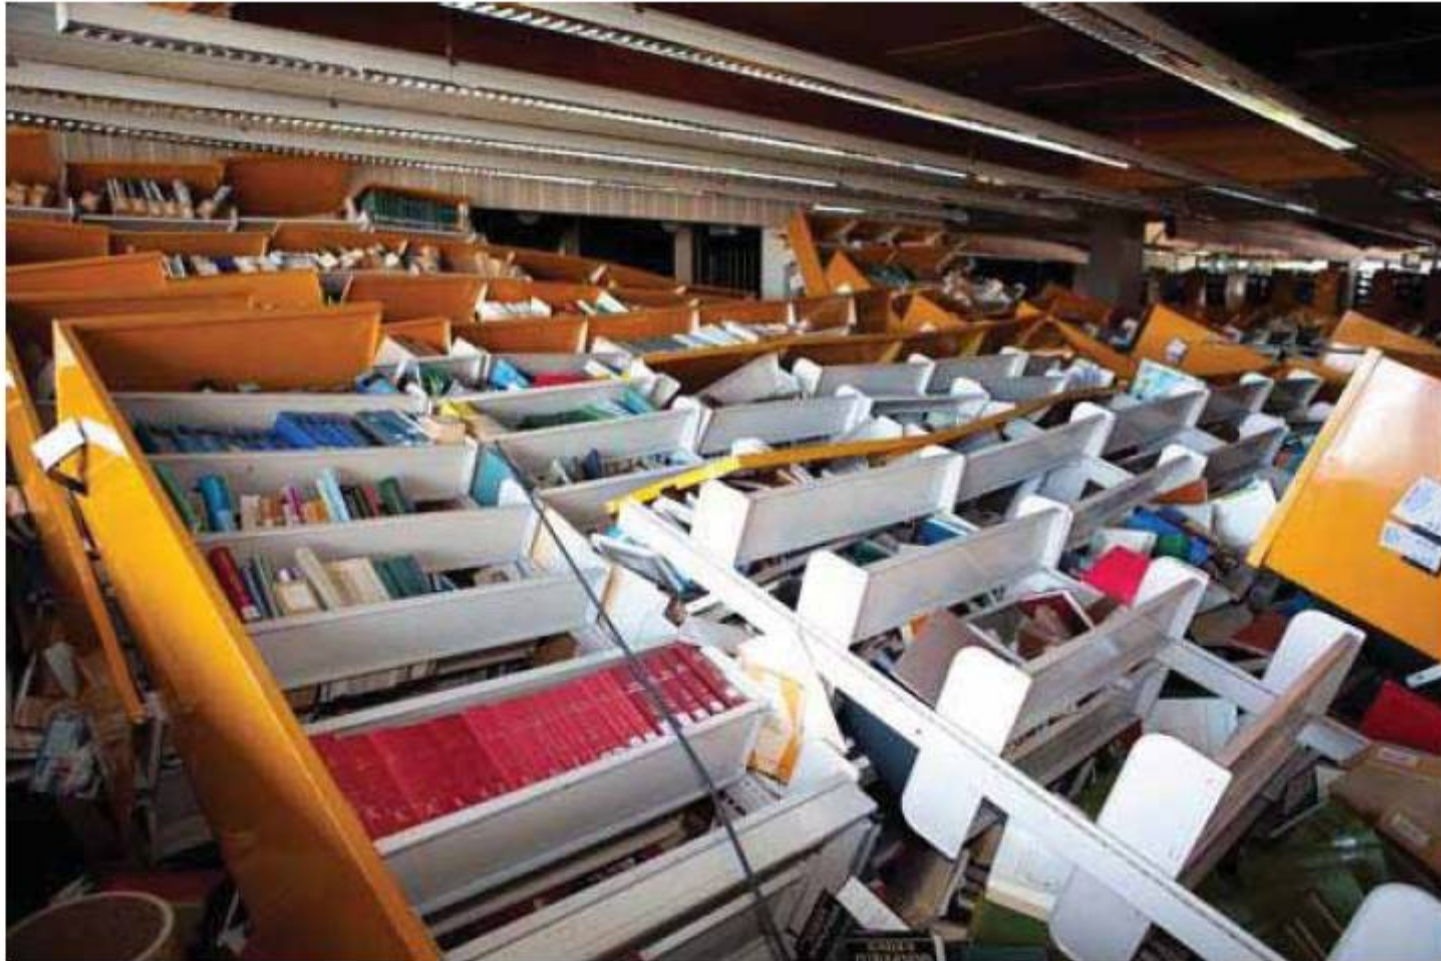
University of Canterbury Library Damage

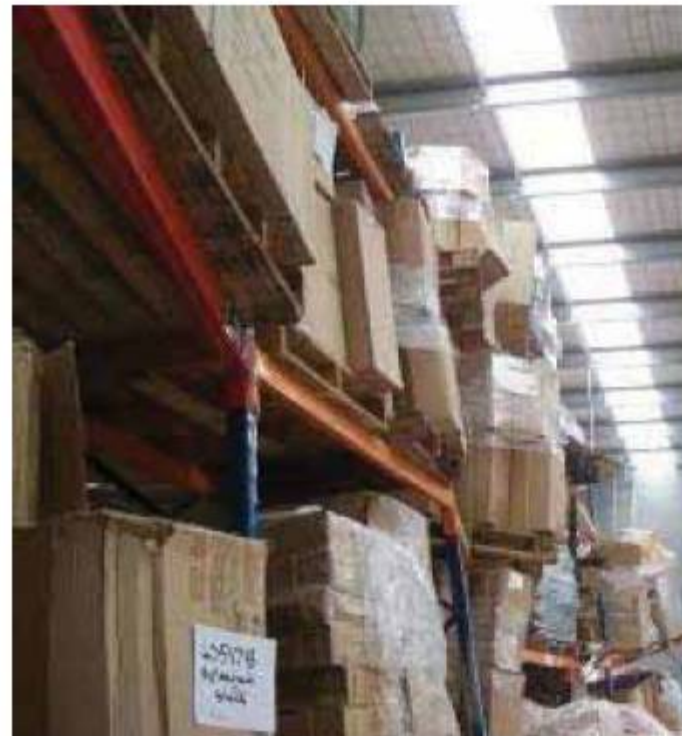
Supermarkets and Storage Units

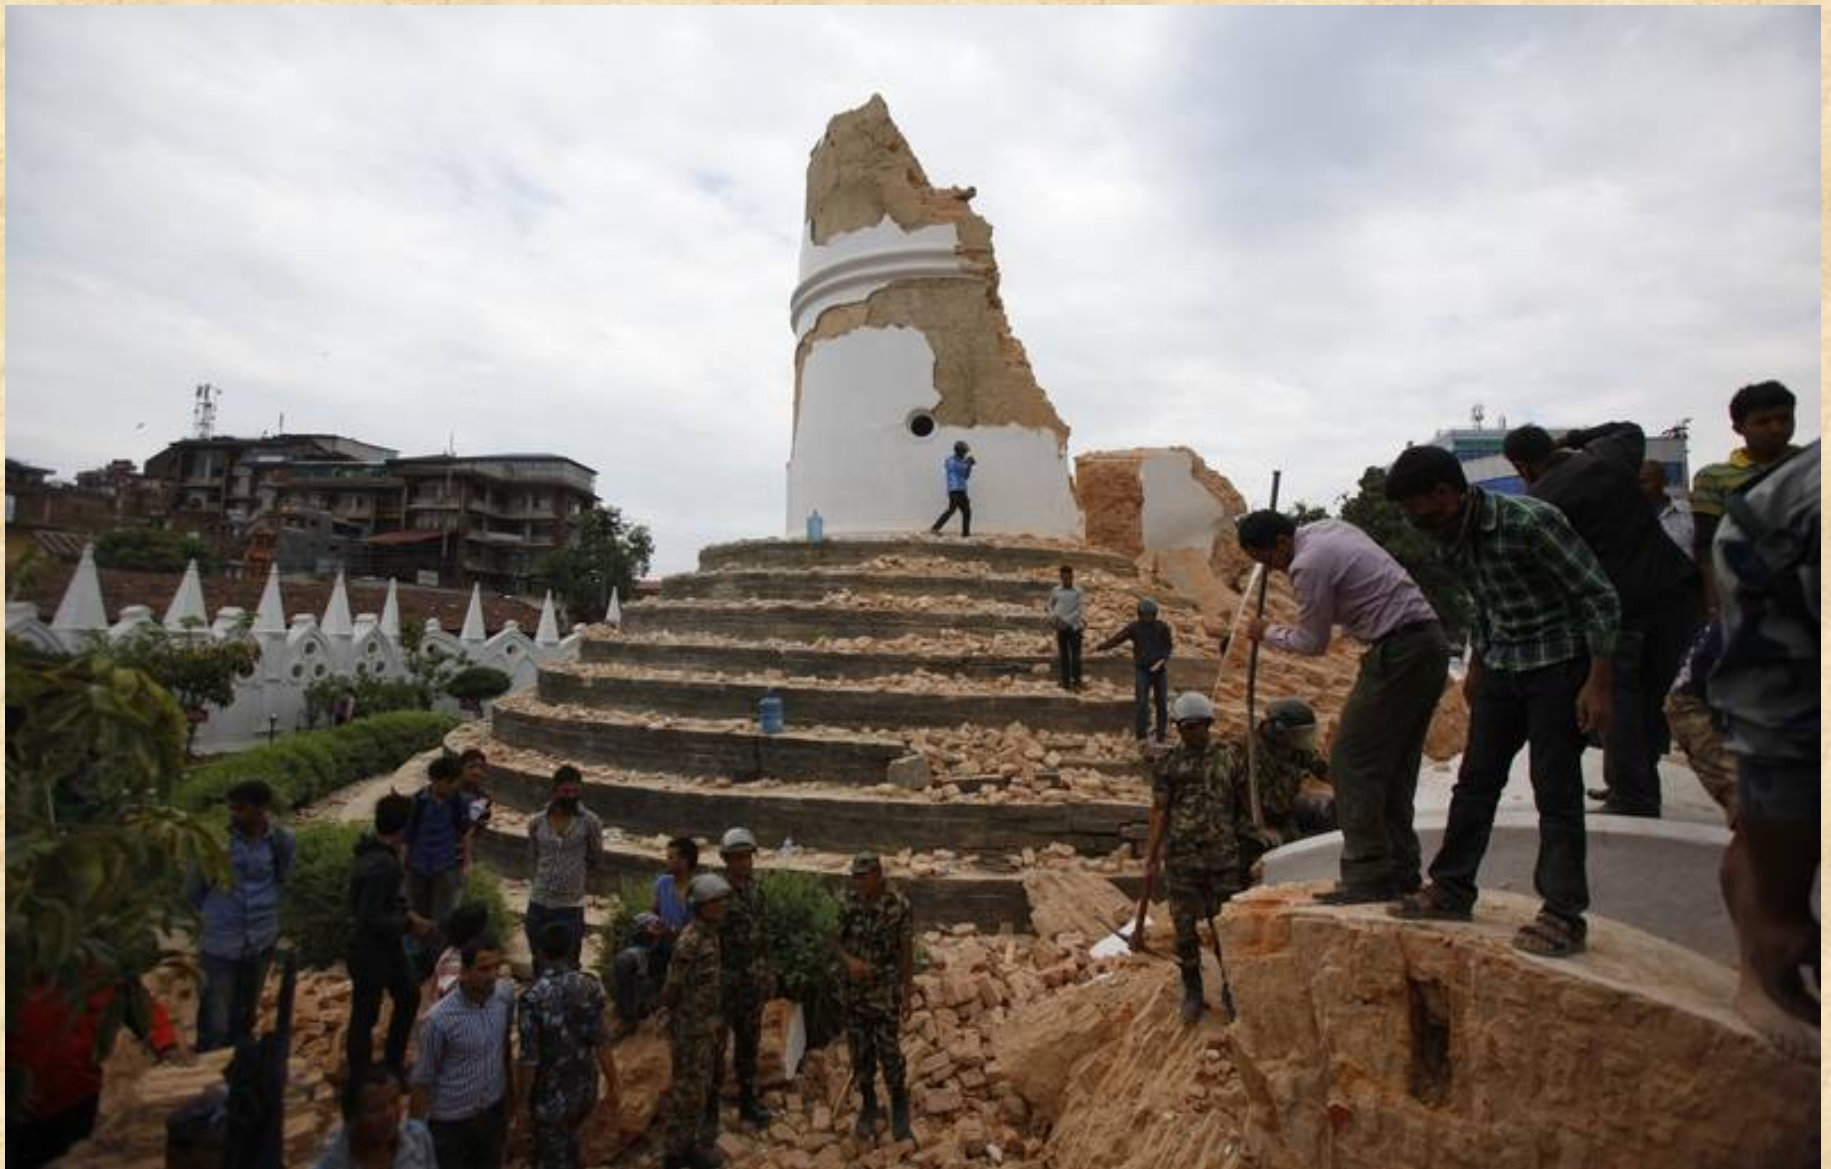
Zbytky z 60 m vysoké historické věže Dharahara v Káthmándú

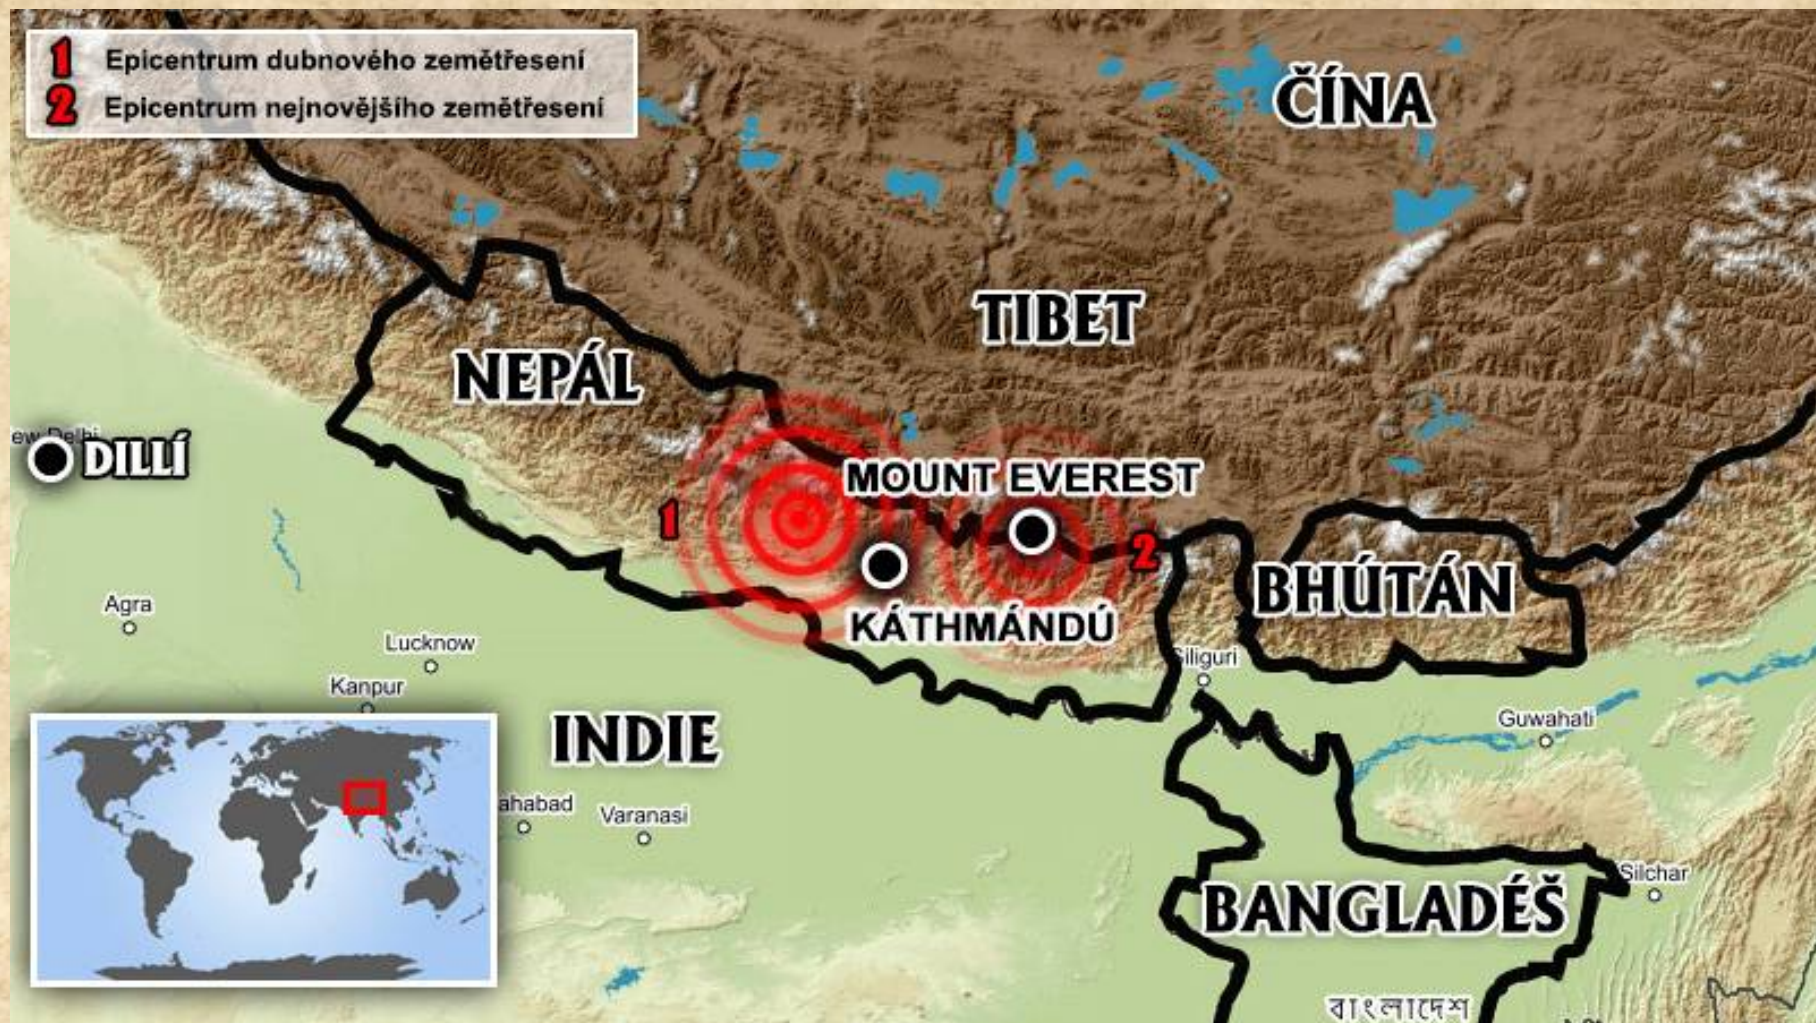
Epicentra dubnového a květnového zemětřesení

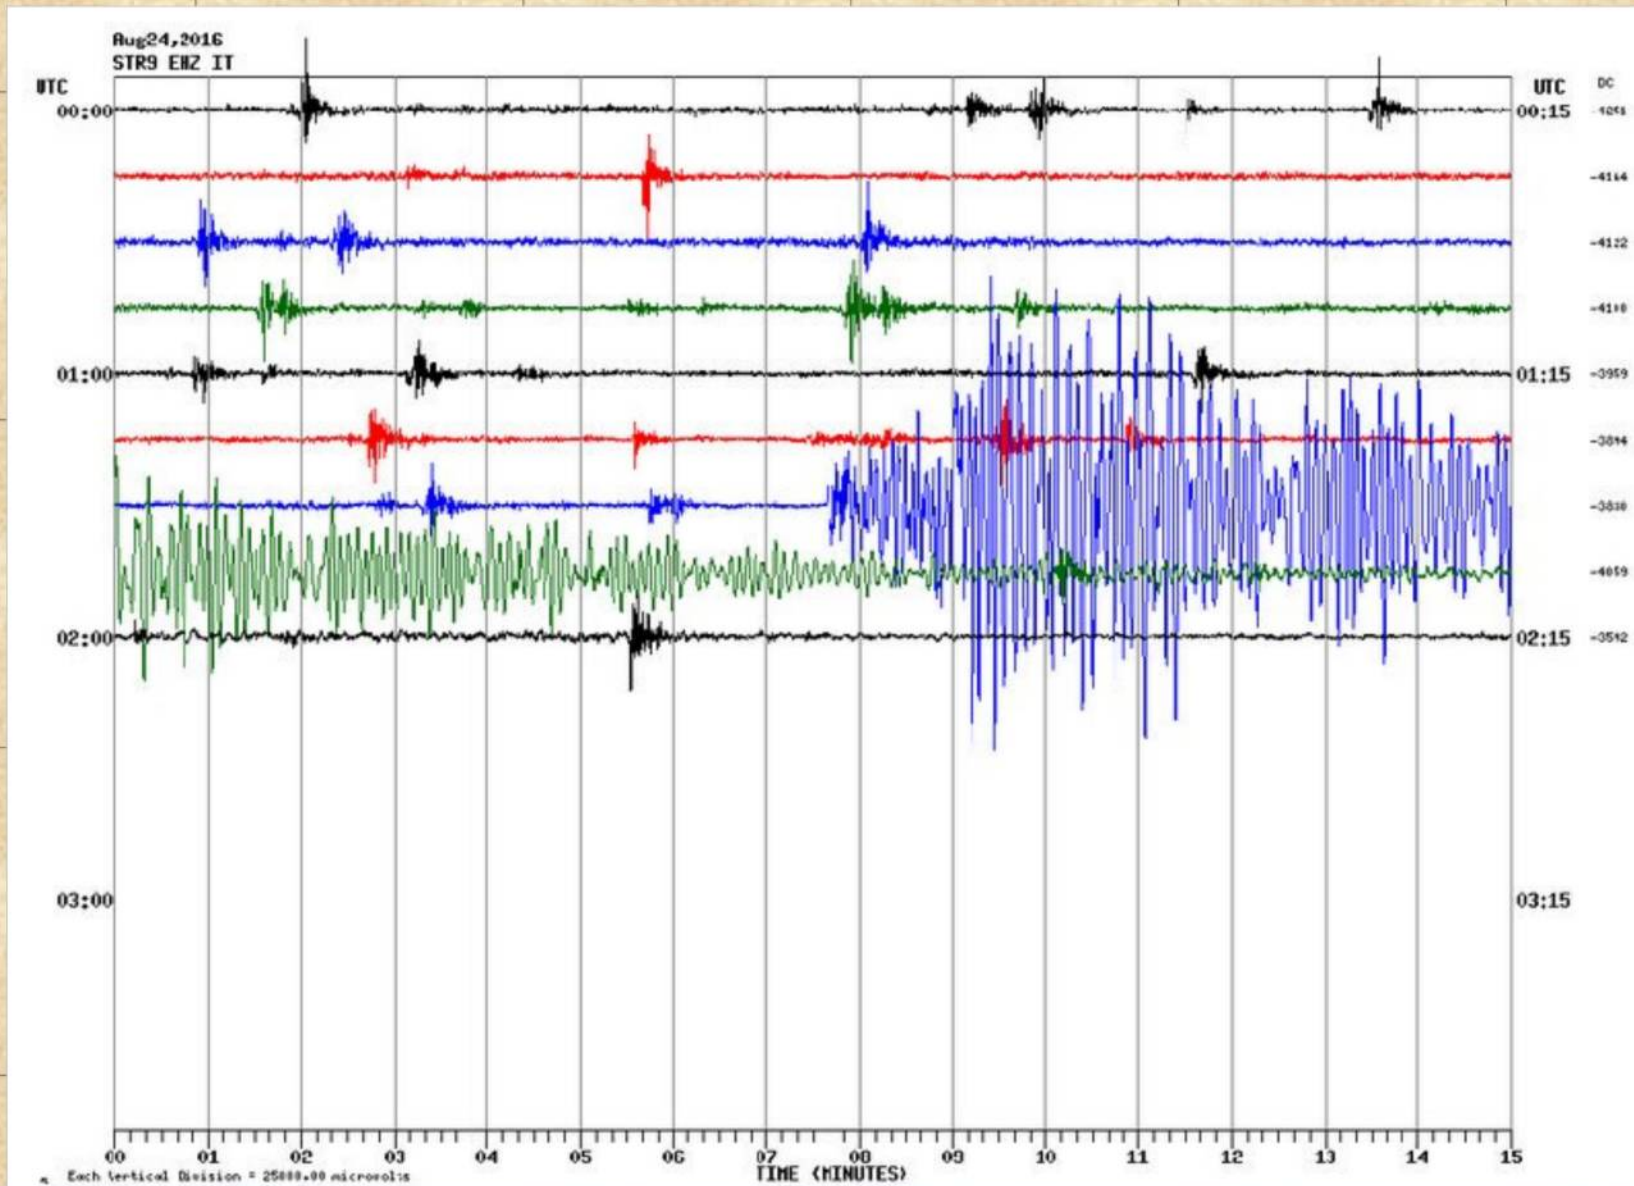
Seismogram from Italy of the 6.2 earthquake at 0136 UTC that occurred about 70 miles NE of Rome
